平成13年芸予地震による丘陵造成地の木造住宅瓦屋根被害と 地盤の常時微動特性

岩井 哲*・浅野 照雄*

Roof-Tile Damage of Wooden Houses on Improved Hills Caused by the 2001 Geiyo Earthquake and Micro-Tremor Properties of the Ground

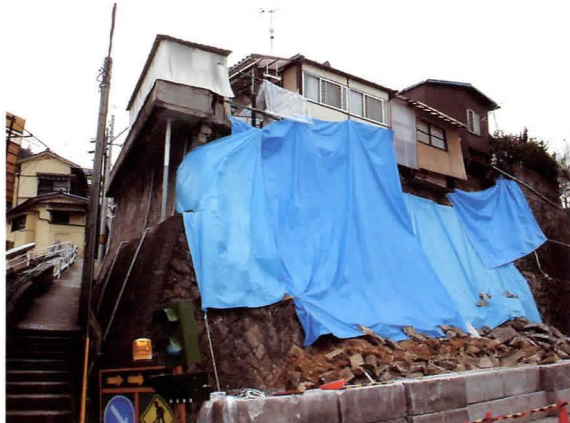
平成13年芸予地震により、広島県呉市で1名、愛媛県北条市で1名が亡くなったほか、中国・四国で負傷者計288名の人的被害が出た。建物被害は広島県内で全壊60棟、半壊497棟、一部損壊34,735棟（平成13年5月31日現在）となっている。全壊・半壊した建物の多くは呉市市街地周辺の急傾斜地の民家で、多くは石垣やブロック塀の崩落を伴

写真1 擁壁の被害（呉市宮原8丁目）

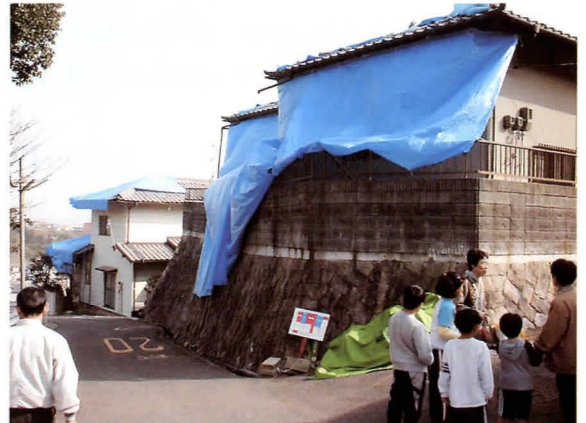
写真4 住宅の瓦屋根被害（西区己斐上3丁目）

市全体で6,478件であり、その中では安佐南区が2,010件で最も多く、次いで西区の1,379件、佐伯区の1,108件の順となっている。広島市消防局における建物被害状況の、「半壊」は家屋の傾き、「一部損壊」は壁のひび割れ、屋根瓦の落下等とされる。建物被害は広島市の西方に集中しており、丘陵地に開発された戸建て住宅団地で、屋根瓦の落下・ずれ等の被害の集中した地域がある（写真3、4）。それに比して広島市中心部の三角州軟弱地盤地帯においては、住宅・建物に大きな被害がほとんど見られなかった。これが今回の地震による建物被害の特徴である。兵庫県南部地震の後をうけて1997年4月に出された広島市大規模地震被害想定では、芸予地震の想定マグニチュードを7.25として被害予測がなされている。被害想定では広島市中心部の三角州軟弱地盤地帯において、丘陵地等の周辺地盤より大きな震度が生じる結果となっており、それに伴う建物被害が予測されているが、この点が実際の被害と大きく食い違っている。

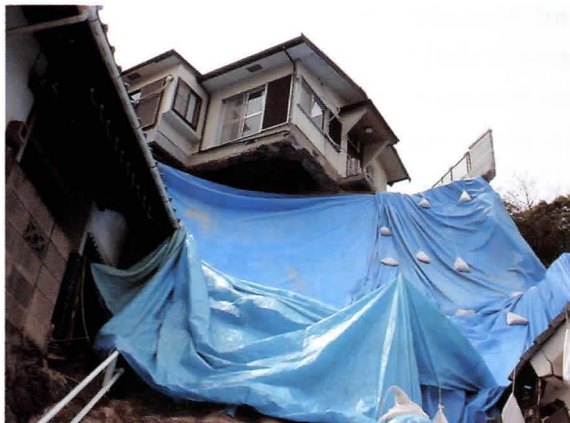
写真2 急傾斜地盤の崩壊による建物被害
（呉市両城2丁目）

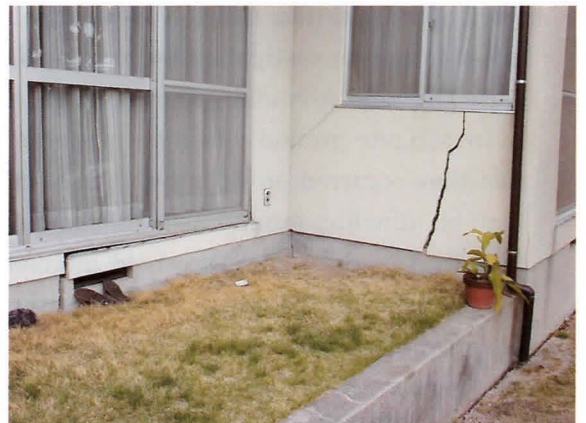
写真5 地盤液状化によって亀裂の入った平屋住宅の布基礎と壁。屋根は無被害（廿日市市阿品）

広島市ならびに西方の廿日市市にかけて海岸線に面して埋立て造成された地域の一部では、液状化による大小の地盤変状を受けた。しかし広島市内では液状化による建物被害はほとんど報告されていない。海岸線沿いの廿日市市阿品は、30年ほど前に埋立て宅地造成されたが、道路や宅地地盤が護岸堤防に平行に大きな亀裂が生じ、地盤が海側に押し出された形跡が見られる。液状化被害では、地割れ、噴砂、陥没等が、道路と敷地の地盤で生じ、水道管の破損・漏水もあり、泥水が溢れた。これらの地盤変状を受けた宅地上に存在する住宅の多くが、傾斜、基礎部の破損、壁面の亀裂を生じ、コンリートブロック塀がずれたり、亀裂・破壊を生じていた（写真5）。一方、阿品の丘陵地で段丘状に広がっているニュータウンの阿品台で2階建てを主とする木造瓦葺き戸建て住宅群は、広島市内の丘陵団地で見られたような瓦屋根の被害が相当多く集中して見られた（写真6）。

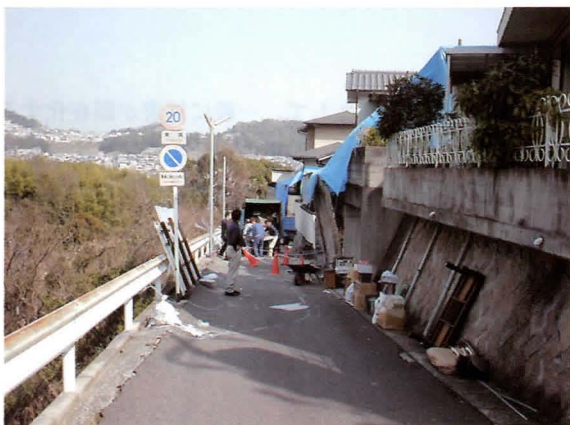
写真3 住宅の擁壁の倒壊。道路左側は急な傾斜地で路面が下がっている（西区己斐上3丁目）

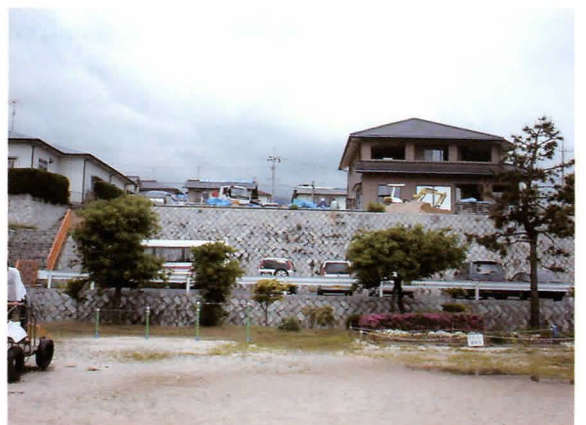
写真6 擁壁式の丘陵造成地における木造屋根被害（廿日市市阿品台）

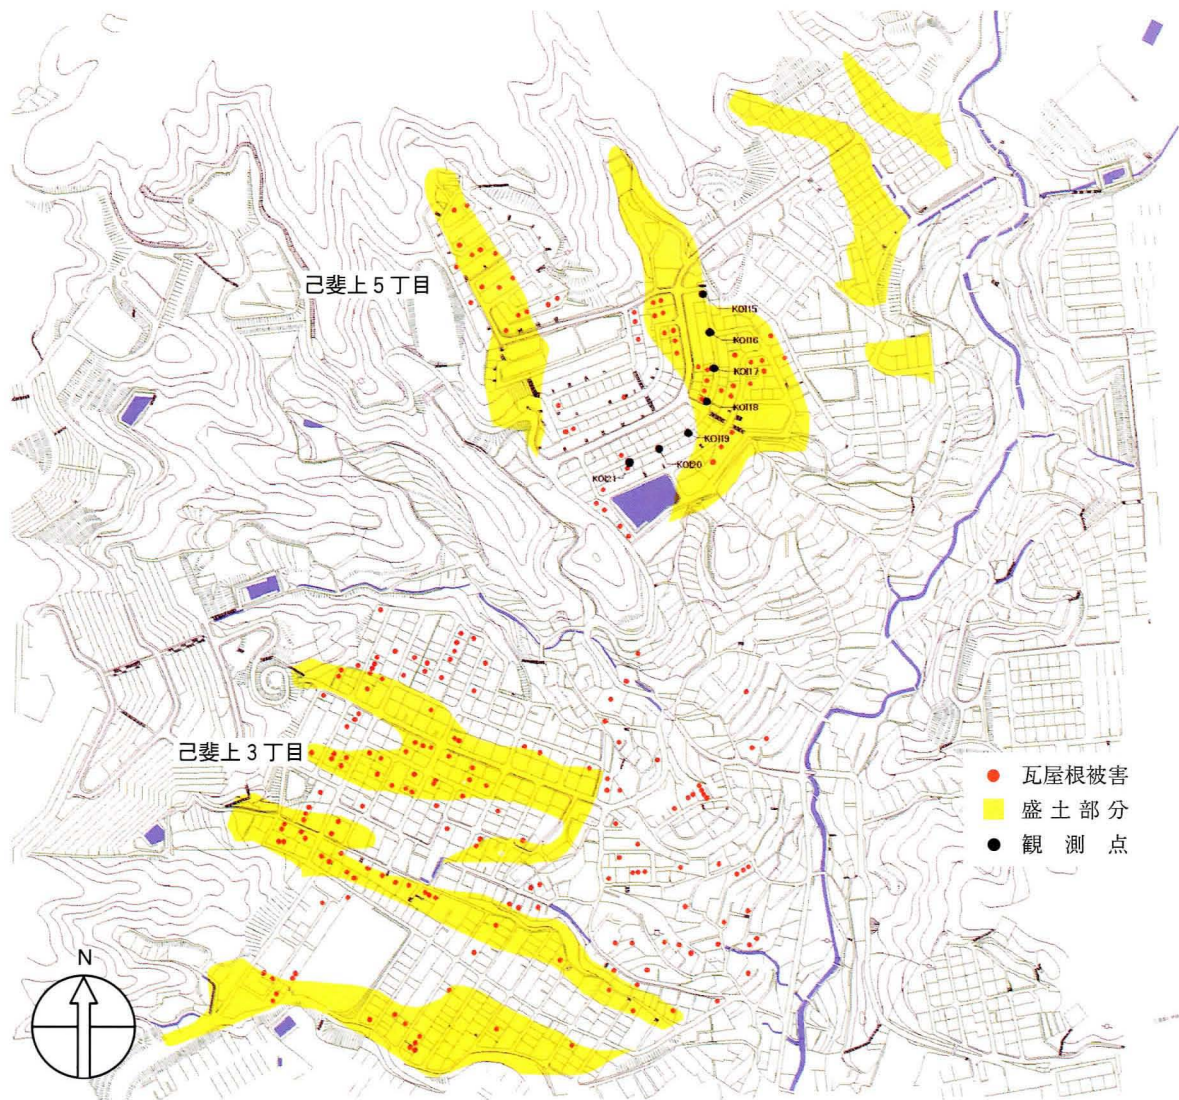
図1 広島市西区己斐上地区の木造瓦屋根被害箇所と切土・盛土、常時微動観測点

広島市西区己斐上3丁目ならびに己斐上5丁目の住宅団地における木造住宅瓦屋根の被災状況を、地震発生から約10日後の4月4日に外観目視で全数調査した。被災状況を図1に示す。赤丸点は瓦屋根に青い防水シートが覆われて、被害のあった住宅を表す。住宅団地は丘陵地を造成してつくり、30年ほど経過している。広島市内中心部の三角州軟弱地盤地域では住宅被害がほとんど見られなかったことと比較すると、己斐上地区での被害は集中しており件数もかなり多い。住宅敷地は擁壁によって雛壇状に盛られており、被害は擁壁のひび割れ・崩壊を伴って生じている。

図1には切土と盛土の地盤区分を重ねて示した。図1の己斐地区における切土・盛土の判別は藤原⁴⁾による。これより己斐団地では盛土部分で瓦屋根被害が多く、切土部分

で被害が少なくなる傾向が認められる。

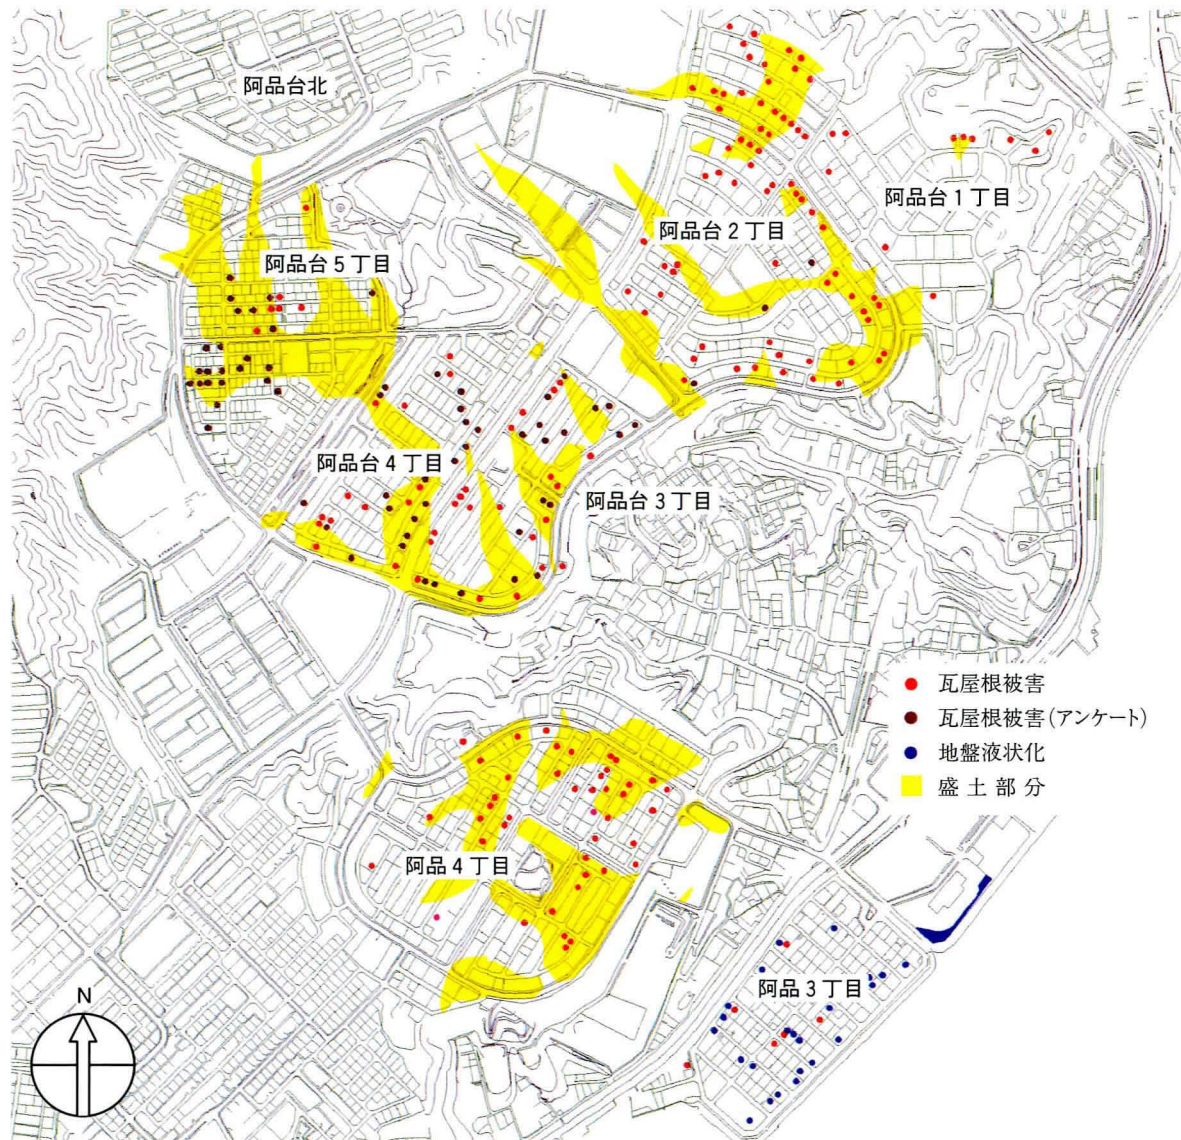
廿日市市阿品ならびに阿品台にある住宅地の建物被災状況を、地震発生から1ヶ月を経過した4月28日と5月8日に現地調査した。図2にその被災状況を示す。赤丸点は瓦屋根被害のあった住宅、青丸点は地盤液状化の被害箇所、茶丸点は後述するアンケート調査で屋根被害があったと報告された住宅を表す。ここでは擁壁の被害はあまり目立たなかった。

図2の盛土表示は、著者が現在と造成前の地形の10m毎の標高値から切土・盛土を判別したものである。現地地形の造成は元の地形を利用して行われており、己斐上地区と同様に、平坦地ではなく宅地は雛壇状に造成され、周辺道路は傾斜が多い。盛土厚は平均5~10m程度と見られる。阿品台4丁目と5丁目の境界付近では一部に最大で20m近いところもある。図2には切土・盛土が確実に判った部

図2 廿日市市阿品台・阿品地区の木造瓦屋根被害箇所と切土・盛土

分だけを示している。アンケートと現地調査による瓦屋根被害件数は一致していないが、かなり重複していることを確認した。阿品台団地の被害状況からも、盛土部分における瓦屋根被害が多いことが明らかに認められる。

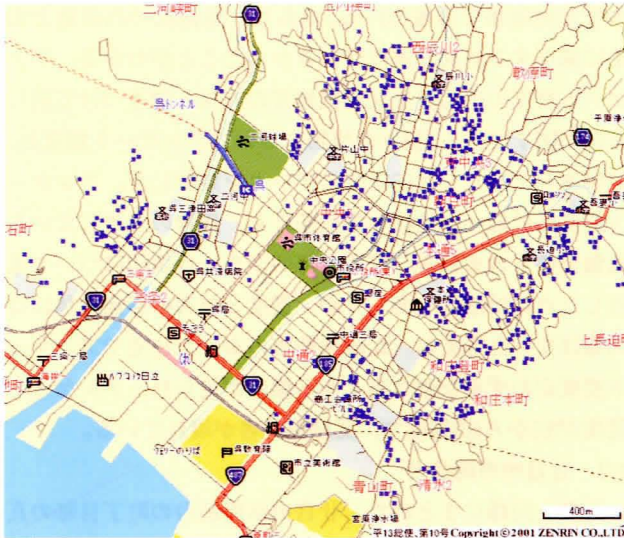
呉市における防水シートの分布を図3に示す。屋根を青い防水シートで覆った家屋の分布は、呉市市街地（図4参照）西部の三条丘陵地、市街地中心部の中央5丁目, 朝日町からさらに市街地北部丘陵地、市街地東部の和庄登町, 和庄本町などであり、市街地周辺の丘陵地に瓦屋根被害が多かったことがわかる。

図3 航空写真による呉市の瓦被害の分布
((株)ゼンリン電子地図帳ⅡⅢにデータを記載)

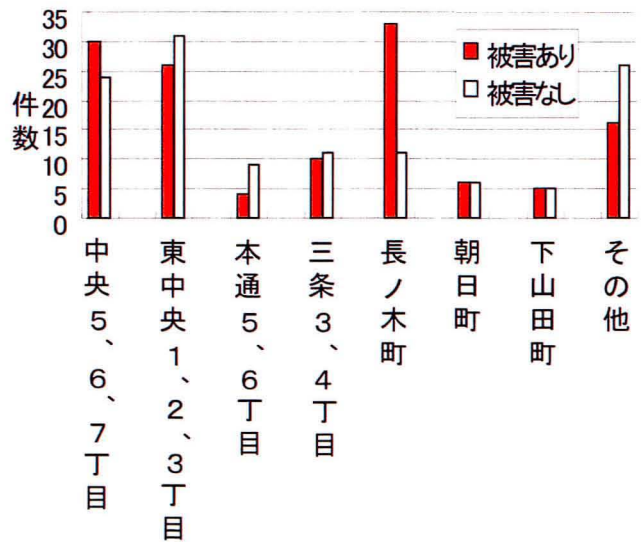
アンケートによる瓦屋根被害の有無を町丁目毎に集計したのが図5である。防水シートの分布と併せてみると、中央5丁目から7丁目, 東中央1丁目から3丁目および長ノ木町の被害が多い。この内、三条3, 4丁目, 中央5丁目から7丁目と東中央の一部は沖積地盤平坦地であり、東中央の残り半分は傾斜地、長ノ木町は山地の尾根となっている。また、三条4丁目は沖積地盤であるが丘陵地との境界にある。図6のアンケート震度の集計から、平坦地では瓦屋根被害のない本通り5丁目, 6丁目と震度5.0~6.0, 瓦屋根被害のあった中央5丁目, 6丁目, 東中央で震度5.5~6.5とやや高く、東中央の傾斜地では震度4.5~6.0, 長ノ

図5 呉市町丁目毎の瓦被害の有無

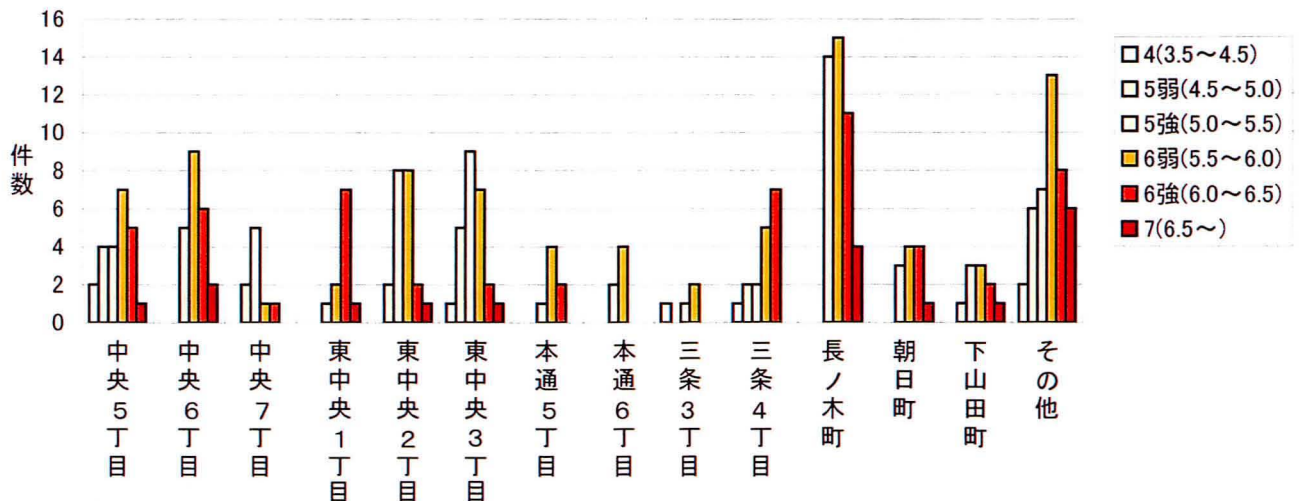
木などの尾根で震度5.0~6.5であり、尾根状の凸状地と山地に隣接する斜面で震度が大きかったことがわかる。アンケート震度の平均値を瓦屋根被害の有無と関連づけて示したのが図7である。個々の建物についてアンケート震度と、被害あり・なしを対応させてデータを集計した。アンケート震度には個々の建物の構造条件も、建物の立地している地盤条件も含まれる。町丁目毎の少ない母集団について集計した点には議論もあろうが、震度と被害の評価自体には問題はないと考える。瓦屋根被害のあった住宅でアンケート震度がわずかながら高くなる傾向が見られ、アンケート震度が5.5から6.0程度で、瓦屋根被害が現れている。

図6 呉市町丁目毎のアンケート震度

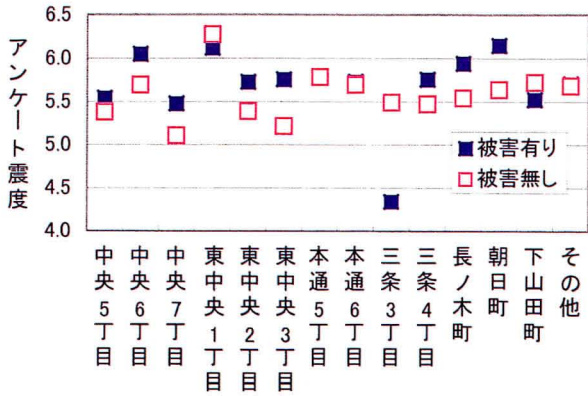
図7 呉市のアンケート震度瓦被害の有無

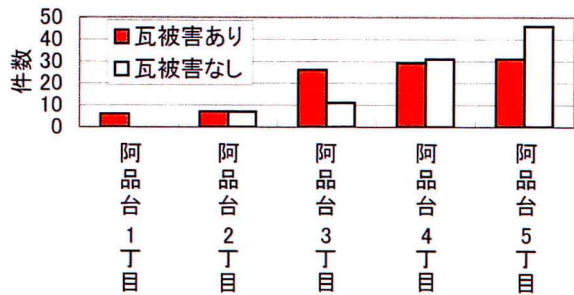
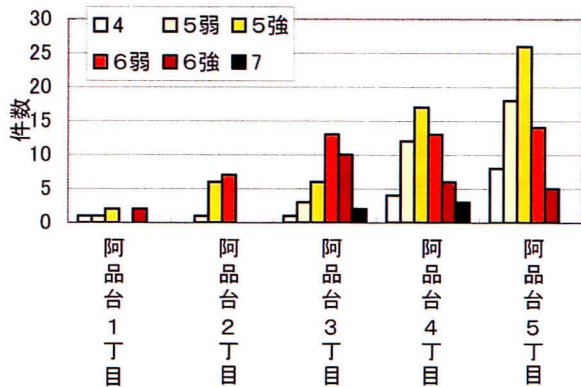
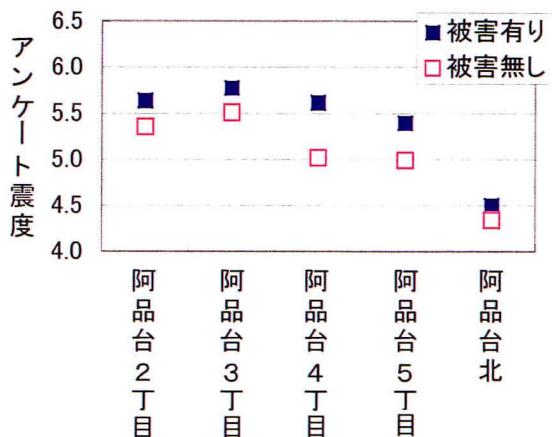
呉市と同様にまとめた、廿日市市阿品台の町丁目毎の瓦屋根被害件数を図8に、アンケート震度を図9に、アンケート震度の平均値と瓦屋根被害の有無との関連を図10にそれぞれ示す。アンケート調査では阿品台3丁目から5丁目まで瓦屋根被害が多く回答されている。呉市と地盤の条件は異なるものの、アンケート震度が同じく5.5から6.0（震度6弱）程度で、瓦屋根被害を生じていることが認められる。

図8 廿日市市阿品台の瓦屋根被害

図9 阿品台のアンケート震度

図10 阿品台のアンケート震度と瓦被害の有無

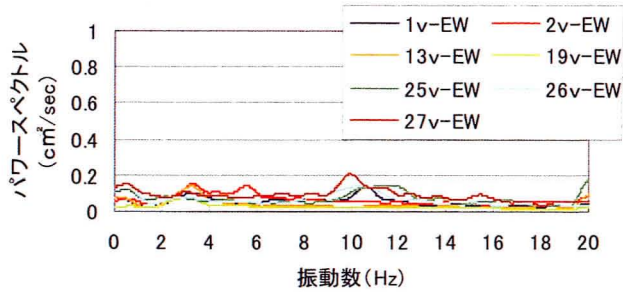
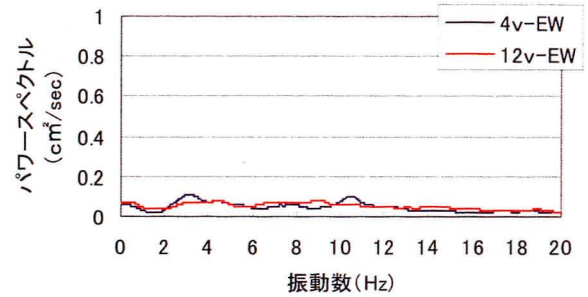
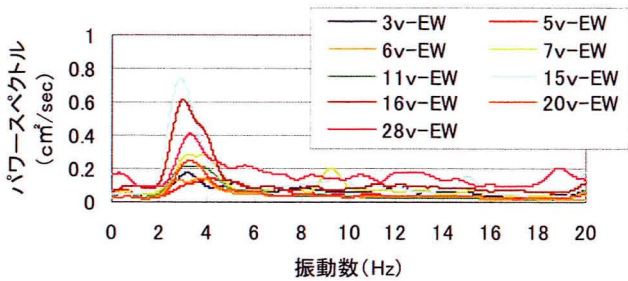
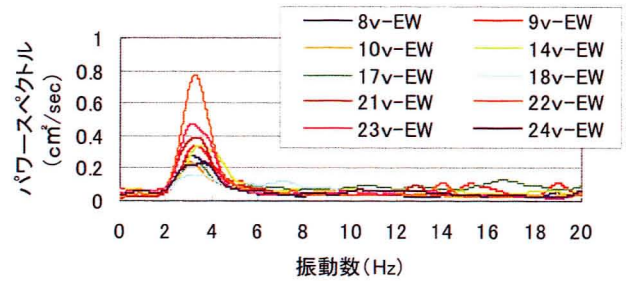
図12 切土・盛土地盤上でのパワースペクトル (阿品台)

計測点は(a)切土地盤7箇所、(b)切土・盛土境界付近の切土地盤2箇所、(c)切土・盛土境界付近の盛土地盤9箇所、(d)盛土地盤11箇所である。これらの水平・東西方向成分の速度記録のパワースペクトルをそれぞれ地盤の種別に対応させて図12に示す4つに分けた。凡例における“1v-EW”などの初めの数字は図11の微動計測地点名称を、“v”は速度記録であることを、“EW”は東西成分であることを示している(以下、図13, 14も同様である)。

ぼフラットな傾向が認められる。(b)の切土・盛土境界付近の切土上では 3Hz と 10Hz の両者でやや卓越するが同様

にほぼフラットな傾向が認められる。(c)の切土・盛土境界付近の盛土上では、(d)の盛土と同じように、3~4Hz あたりでスペクトルがかなり大きく卓越する。これらの振動数領域における特性は切土・盛土の地盤の種別によって異なる傾向が見られ、比較的良好な対応を示す結果となっている。

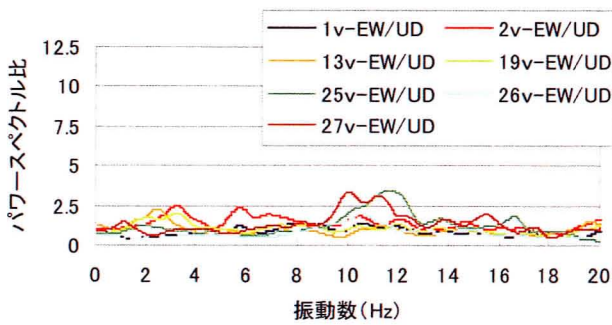
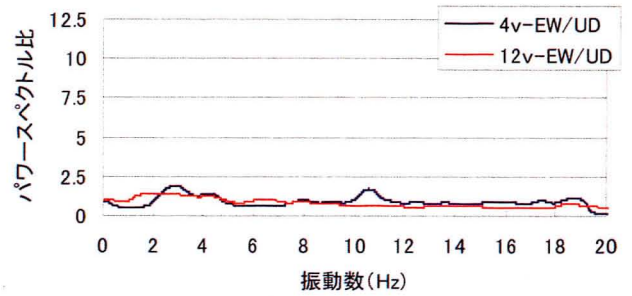
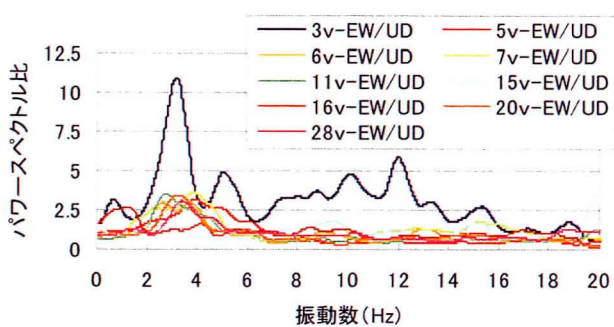
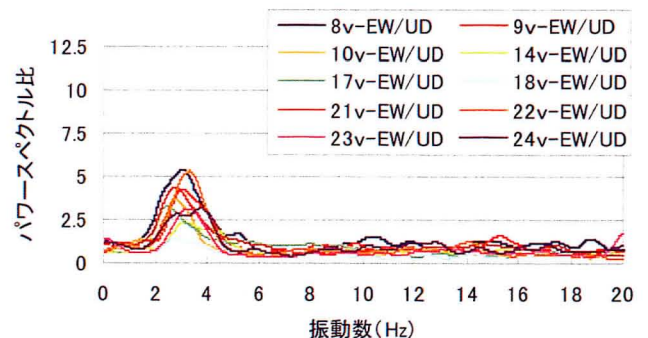
図13 切土・盛土地盤上での H/V スペクトル (阿品台)

水平動のスペクトルを上下動のスペクトルで除した H/V スペクトルによる振動特性を図13に示す。これらも地盤の種別に対応して(a)から(d)の4つに分けた。

H/V スペクトルは振動数領域について、(a)の切土では10Hz から 12Hz 付近で少し盛り上がる傾向にあり、(b)の切土・盛土境界付近の切土上では 3Hz と 10Hz で少し盛り上がるが、いずれもほぼフラットな傾向が認められる。(c)の切土・盛土境界付近の盛土上では地点3だけが他と違ったパターンとなったが、その理由は不明である。多くは 3Hz 付近で卓越する傾向にあり、(d)の盛土では他地点に比して、3Hz 付近で H/V スペクトル振幅が大きく卓越する傾向が明確に見られる。ただし H/V スペクトルは通常、ピークの周波数のみ議論されており、振幅の値には物理的な意味はないとされている。

以上のように、スペクトルおよびスペクトル比は切土・盛土で分けた場合に、それぞれの特徴を表したパターンをもつことがわかった。また水平方向の南北成分は東西成分と概ねよく似た傾向を示した。しかし、水平2方向で必ずしも同じ領域の振動数で卓越していないところがある。これは宅地造成前の旧地形も関係するのではないかと考えられる。

すなわち、山の尾根の方向や谷筋の方向などが切土地盤や盛土地盤の微動特性と関連することが考えられる。例えば計測点7では、南北方向は谷筋に沿った盛土地盤であり、スペクトルの値も東西方向に比べ大きい。谷筋方向はその方向の盛土地盤全体の特性が現れ、東西方向は谷を横切るだけの狭い範囲の地盤の特性が出て、切土の影響も出ていると考えられる。

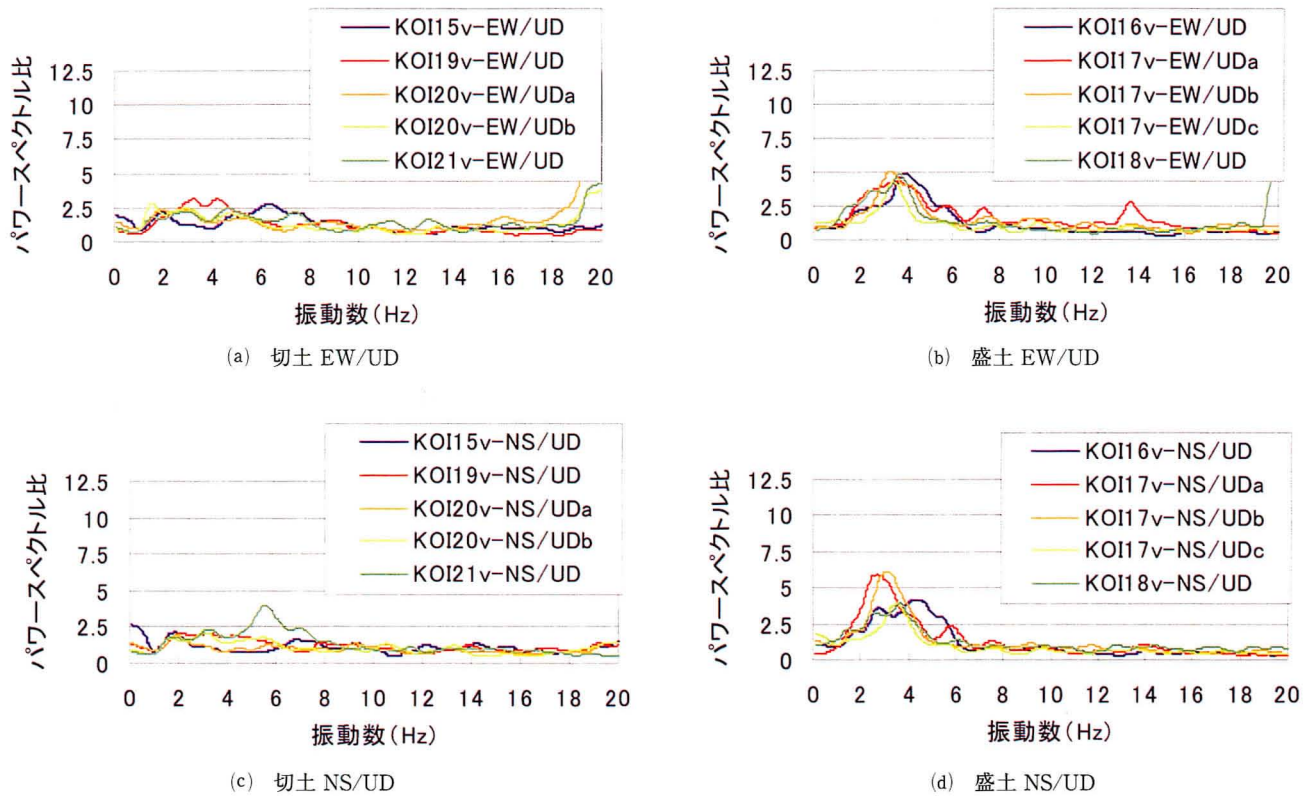
広島市西区己斐上5丁目で昼間に、図1に示す7地点で計測した常時微動 H/V スペクトルを図14に表している。凡例中で a, b, c とあるのは、同じ地点における複数回の計測結果で、記録のばらつき具合を示している。己斐上の場合には尾根筋・谷筋が細かく入って、切土・盛土がやや入り組んでおり境界の判定に精度を欠く嫌いもあるが、阿品台と調和的な結果を示している。

地盤の常時微動の速度記録の H/V スペクトルは、瓦屋根被害が比較的多く生じている盛土部で、卓越振動数が 3~4Hz となっている。一方、瓦屋根被害があまり生じていない切土部では、H/V スペクトルは、0.5Hz~20Hz の

振動数領域で比較的フラットであり、卓越振動数があまり明確でないこと、H/V スペクトル振幅の値が 1~3 とやや低く、傾向として盛土部に比べて異なっていることと合わせて、地盤の振動特性が阿品台とよく似ている。

著者等による木造建物のデータベース調査⁸⁾では、2階建て木造在来軸組工法建物の固有周期の多くは0.1秒から0.2秒の間に存在するが、その平均値は0.34秒であった。標準偏差は0.20秒となっており、在来軸組工法建物のばらつきはかなり大きい。これらから木造住宅の瓦屋根被害との関連を検討すると、盛土上の卓越振動数が木造住宅の建物固有振動数に近く、共振による振動増幅も考えられる。地震被災現象はそれほど単純ではないが、今後、住宅の振動特性との関連を調べる必要があると思われる。今回、切土・盛土の判定は造成前と後の地形図の比較から行ったが、特に平坦でない雑壇型の土地造成では詳細な切土・盛土の判定はより困難と言える。地盤の常時微動特性と地震被害の対応がつくことになれば、住宅の被害対策に役立つ可能性がある。

図14 切土・盛土地盤上での H/V スペクトル (已斐上)
 (なお、凡例中で a, b, c とあるのは、同じ地点における複数回の計測結果である)
