# 木造在来軸組構法住宅と地盤の常時微動特性

## Micro-tremor properties of wooden framed houses and the housing site ground

Satoshi IWAI and Kazushi KANDORI

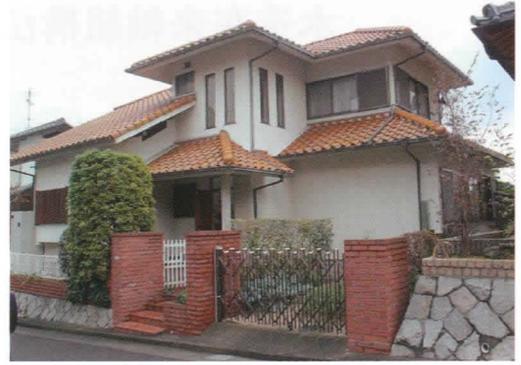
写真1 Y邸

写真1のY邸は1979年築造の2階建瓦屋根木造家屋である。住人によると芸予地震では、かなり速い繰り返しの横ゆれを長い時間に亘り感じたが、被害はわずかに壁にひびが入る程度であった。周辺の家屋には瓦屋根被害が多く見られたが、Y邸では瓦屋根の被害は見られなかった。

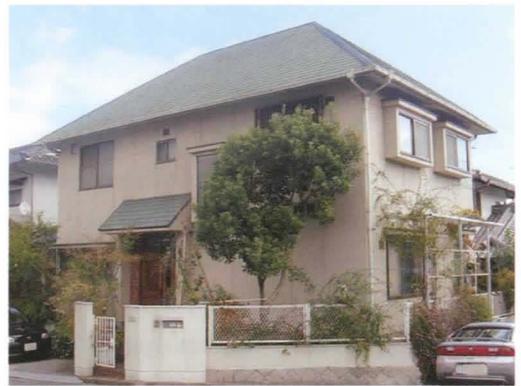
写真2 N邸

写真2のN邸は1980年中頃に建てられた築20年程の2階建木造家屋である。住人によると芸予地震で、ギシギシと非常に激しいゆれを長い時間に亘り感じられたが、被害はわずかに壁にひびが入る程度であった。N邸は瓦屋根でなく、セメント石綿版屋根のため屋根被害は見られなかったが、図1にみるように、周辺の多くの家屋では瓦屋根

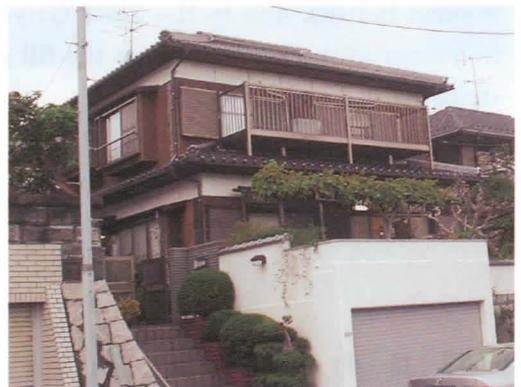
写真3 F邸

写真3のF邸は1984年築造の2階建瓦屋根木造家屋である。耐力壁には筋かいと土壁を有している。住人によると芸予地震では、突き上げるようなゆれが感じられたが大きな被害は見られなかった。F邸では瓦屋根の被害は見られなかった。

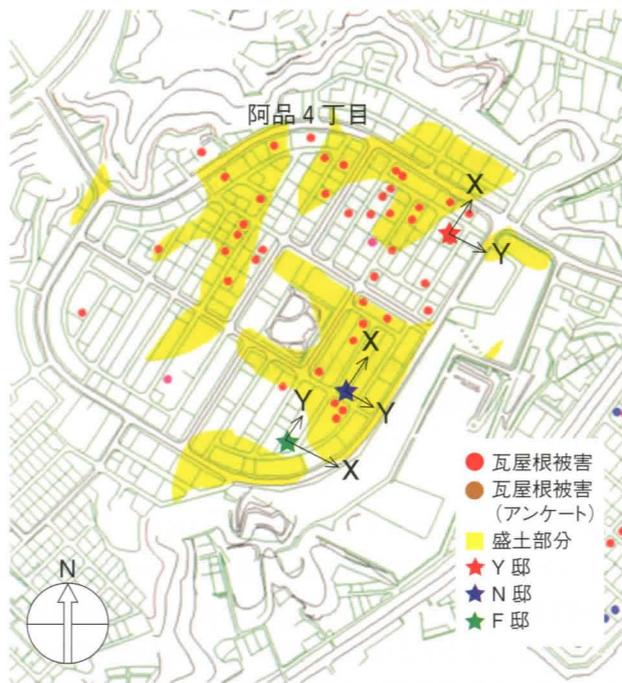
2001年3月24日に発生した芸予地震によって、丘陵の宅地造成地における木造住宅で瓦屋根被害が多く見られた。地震後1ヶ月の時点で広島県廿日市市阿品地区および阿品台地区の木造住宅の全数に対して、住宅の外観目視で、防水シートがかけられた瓦屋根被害を調査した。この調査結果では盛土地盤上で瓦屋根の被害が集中しているのに対し、切土地盤では被害が少ない傾向が認められた。このことから、盛土・切土の違いと木造住宅の地震被害には何らかの関連性があると推測された(図1)<sup>1), 2)</sup>。

図1 廿日市市阿品地区の木造瓦屋根被害箇所

廿日市市阿品4丁目において木造家屋の常時微動計測を行った。図1に計測家屋を☆で示す。表1に木造家屋の概要をまとめた。対象とした木造家屋はいずれも2階建の軸組構法である。N邸はセメント石綿版屋根、Y邸・F邸は日本瓦屋根を有する。

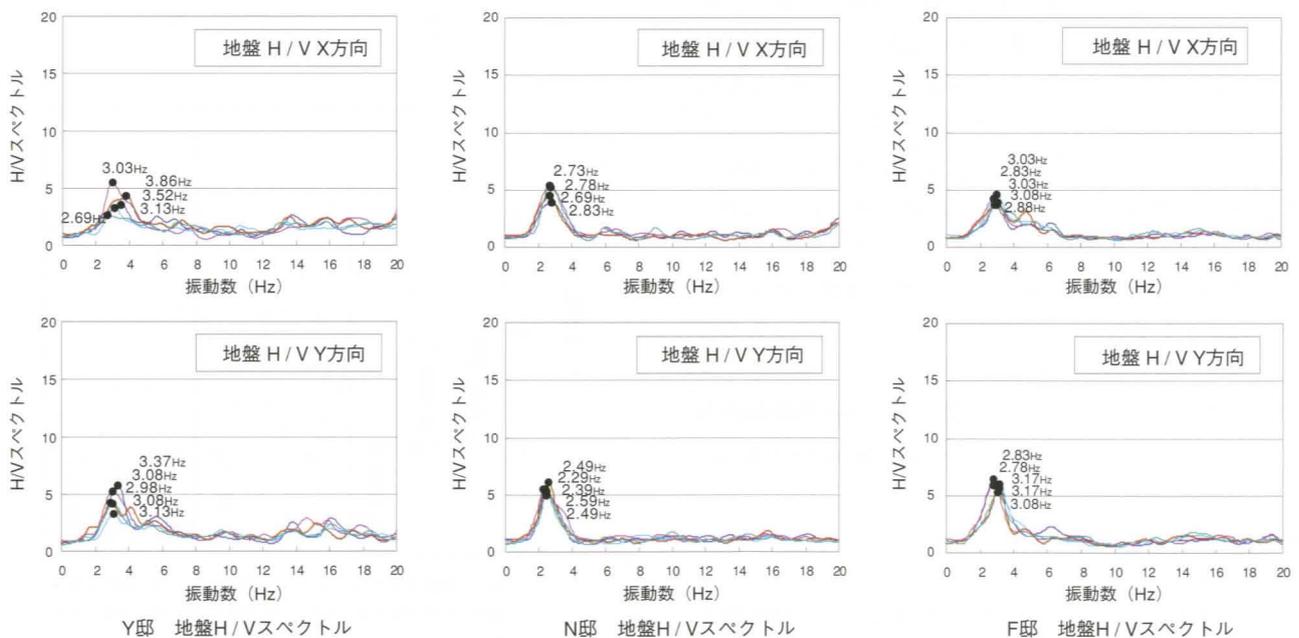
家屋周辺地盤のH/Vスペクトルを図2に示す。3軒の各周辺地盤について、X軸方向とY軸方向について、5サンプルのスペクトルをまとめたものである。このスペクトル図より卓越振動数を取り出したものを図3に、H/Vスペクトルの大きさを取り出したものを図4に示す。

図2より盛土地盤だけでなく、切土・盛土の境界付近の切土地盤上でもH/Vスペクトルが明らかな卓越振動数を持つことがわかる。

図2 地盤のH/Vスペクトル

Y邸は切土・盛土の境界に近い切土地盤上にあるが、明確な卓越振動数を持ち、X軸方向は2.69~3.86Hzで平均3.24Hz、標準偏差は0.45Hz、Y軸方向は2.98~3.37Hzで平均3.13Hz、標準偏差は0.15Hzである。卓越しているところのH/Vスペクトルの比の大きさは、X軸方向は2.59~5.41で平均3.80標準偏差は1.08、Y軸方向は3.19~5.71で平均4.46、標準偏差は0.98である。

N邸は盛土地盤上にある。明確な卓越振動数を持ち、X軸方向は2.69~2.83Hzで平均2.76Hz、標準偏差は0.06Hz、Y軸方向は2.29~2.59Hzで平均2.45Hz、標準偏差は0.11Hzである。卓越しているところのH/Vスペクトルの比の大きさは、X軸方向は3.85~5.29で平均4.69標準偏差は0.67、Y軸方向は4.90~6.02平均5.42、標準偏差は0.41で

F 邸は切土・盛土の境界付近の切土地盤上にある。明確な卓越振動数を持ち、X 軸方向は 2.83~3.08Hz で平均 2.97Hz、標準偏差は 0.11Hz、Y 方向は 2.78~3.17Hz で平均 3.01Hz、標準偏差は 0.19Hz である。卓越しているところの H/V スペクトルの比の大きさは、X 軸方向は3.63~4.50で平均3.94標準偏差は0.38で、Y 軸方向は5.21~6.39で平均 5.80、標準偏差は0.43である。

N 邸の盛土地盤では Y 邸・F 邸の切土地盤と比べると卓越振動数がやや低く、5 サンプルの H/V スペクトルがよく揃っている。地盤を建物の長さ方向により整理してみると、建物の長手方向である X 軸方向で卓越振動数が高く、H/V スペクトルの大きさは低くなる傾向がみられる。

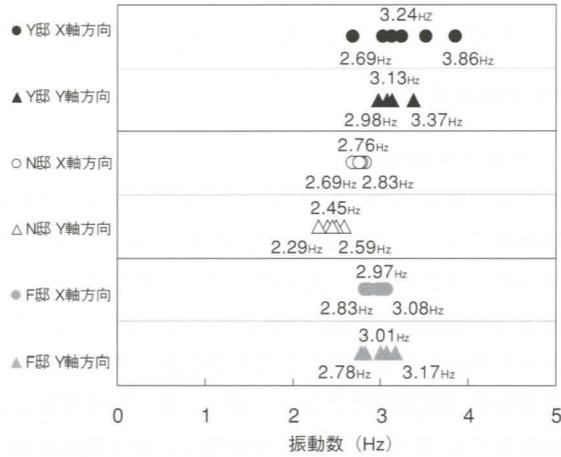
図3 地盤の卓越振動数 (最大・最小と平均の値)

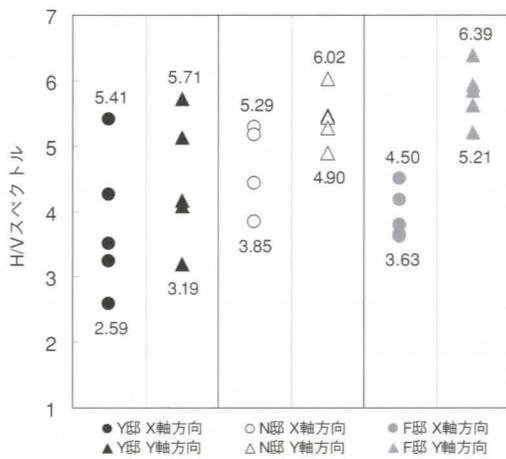
図4 地盤の H/V スペクトルの卓越したところの比の大きさがある。

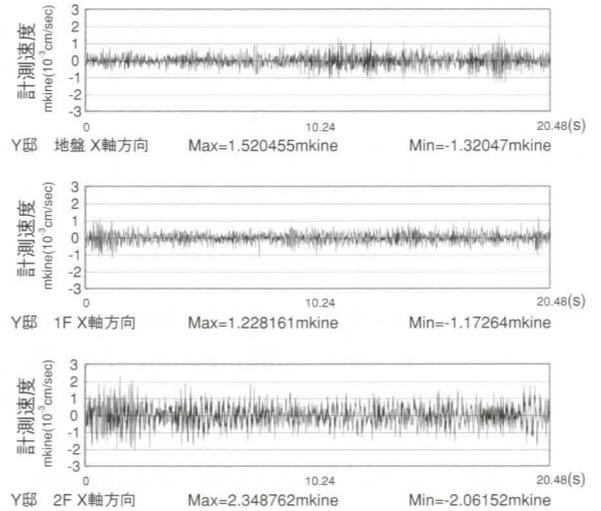
Y 邸の微動計測により得られた速度波形の一例を図5に示す。速度波形を解析したフーリエスペクトルを図6に示す。フーリエスペクトルは2階 (2F と表示) の水平の

図5 Y 邸 速度波形

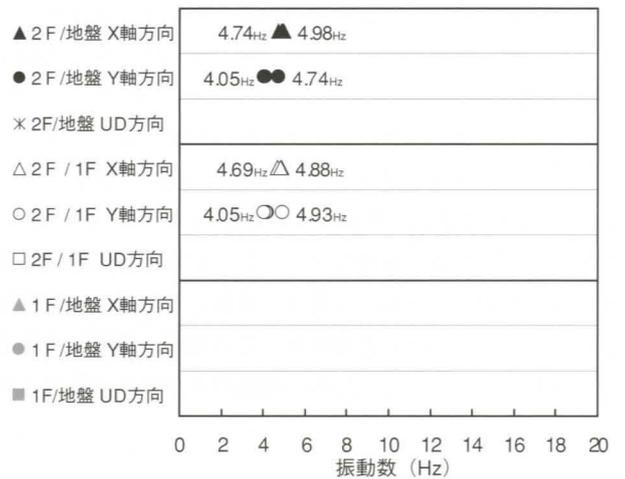
図8 Y 邸 卓越振動数一覧

伝達関数が大きく卓越する振動数をまとめたものを図8に、そのときの伝達関数の値をまとめたものを図9に示す。“2階/地盤”の伝達関数は明確な卓越振動数を持つ。X軸方向は4.74~4.98Hzで平均4.89Hz、標準偏差は0.10Hz、Y軸方向は4.05~4.74Hzで平均4.21Hz、標準偏差は0.30Hzである。“2階/1階”の伝達関数も明確な卓越振動数を持つ。X軸方向は4.69~4.88Hzで平均4.79Hz、標準偏差は0.09Hz、Y軸方向は4.05~4.93Hzで平均4.28Hz、標準偏差は0.37Hzである。一方、上下方向ならびに“1階/地盤”水平 X、Y軸方向で大きく卓越するところは確認出来ない。

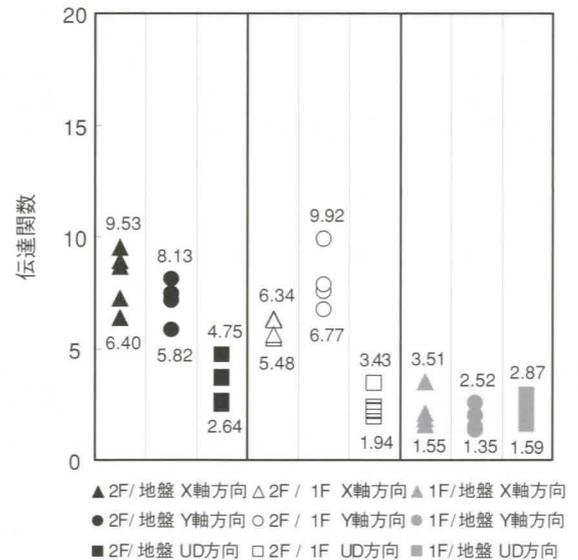
図9 Y 邸 伝達関数一覧

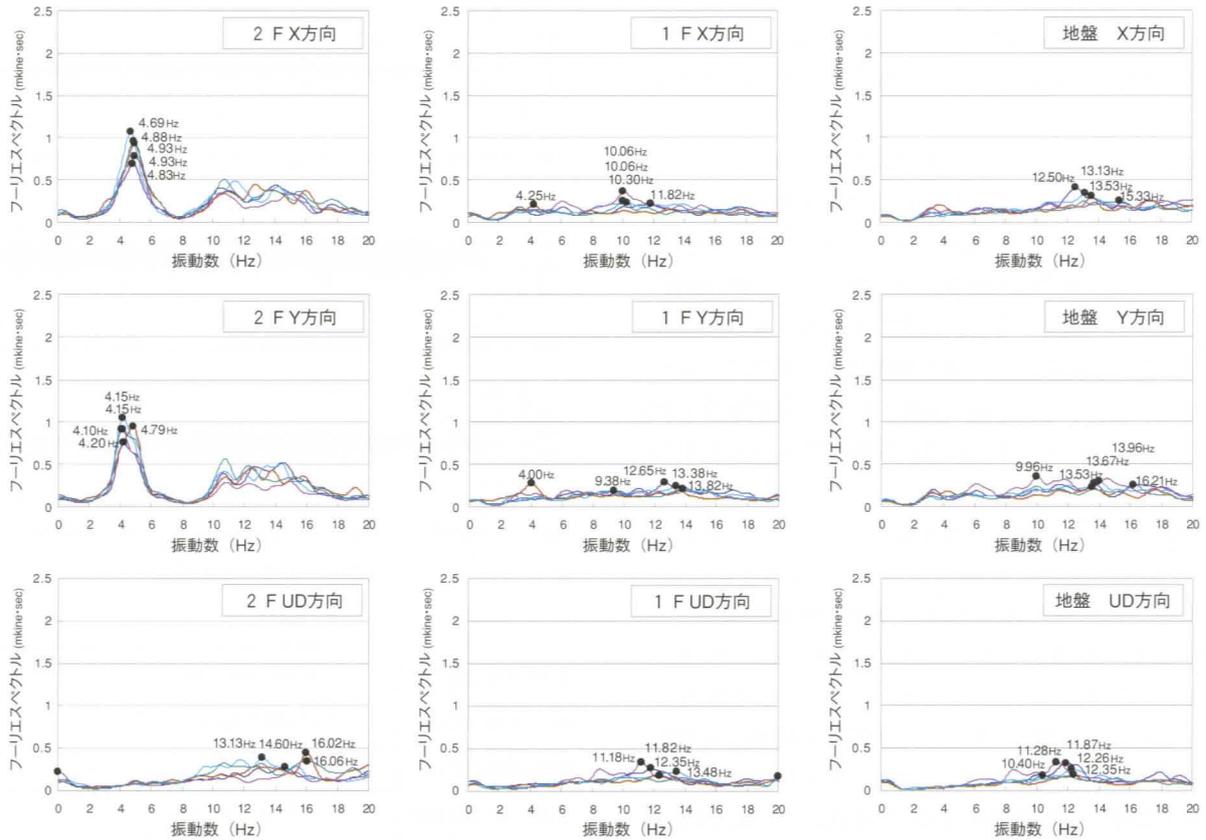
図6 Y邸 フーリエスペクトル

2方向で大きく卓越することが確認できる。各階とも上下方向については卓越するところは明確でない。1階（1Fと表示）、地盤については大きく卓越するところは確認出来ない。

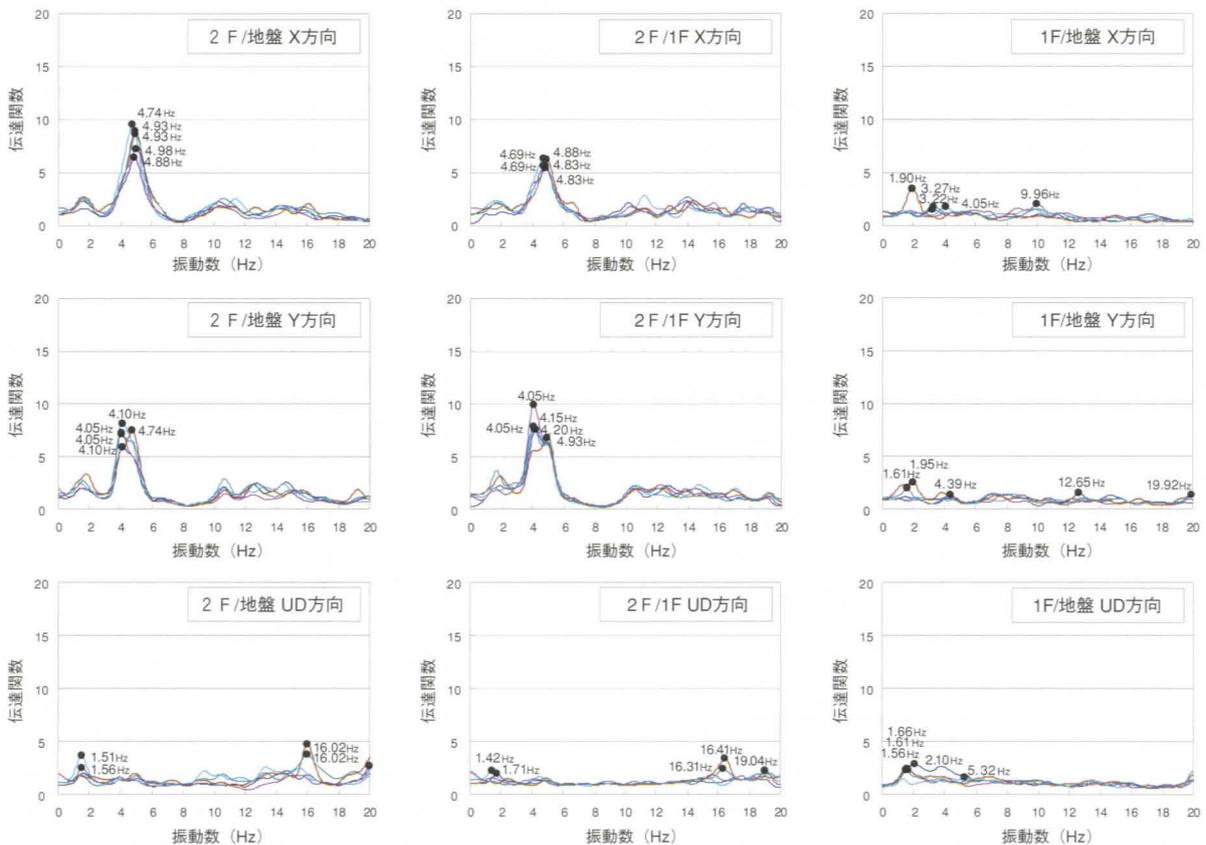
図7 Y邸 伝達関数

伝達関数を図7に示す。伝達関数は2階について水平方向は大きくなるが、上下方向については水平方向に比べて大きくはならない。“2階/地盤”と“2階/1階”の伝達関数の値は異なるが卓越振動数はほぼ等しい。“1階/地盤”については水平、上下のすべての方向で大きくなり、ほぼ1に近いところにある。1階と地盤は良く似たスペクトル特性をもつといえる。長手方向の X 軸方向が短手方向の Y 軸方向よりわずかながら高い振動数をもつことがわかる。

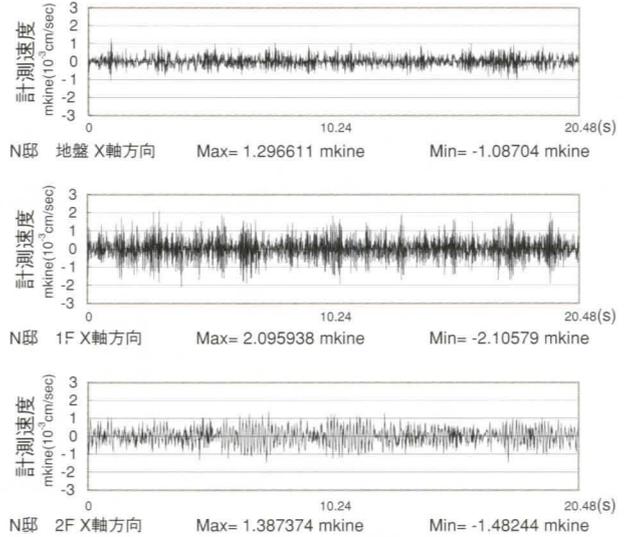
N 邸の微動計測により得られた速度波形の一例を図10に示す。速度波形を解析したフーリエスペクトルを図11に、伝達関数を図12に示す。フーリエスペクトルは2階の水平方向 X、Yとも大きく卓越することが確認できる。しかし、1階、地盤については大きく卓越するところは確認出来ない。上下方向については各階・地盤とも、特に卓越するところはない。

図10 N 邸 速度波形

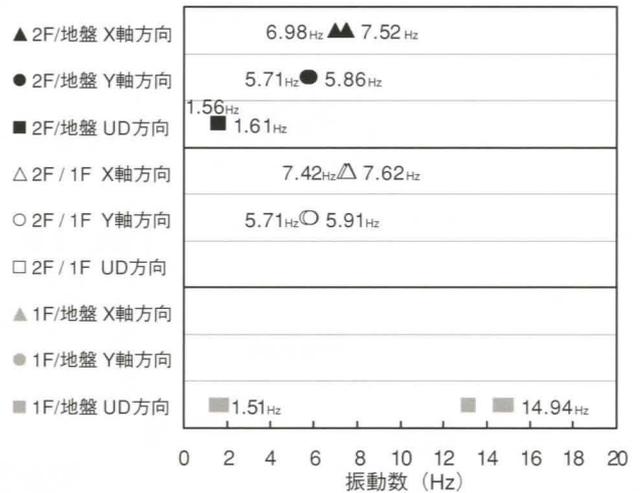
伝達関数が大きく卓越する振動数をまとめたものを図13に、そのときの伝達関数の値をまとめたものを図14に示す。“2階/地盤”の X 軸方向は6.98~7.52Hzで平均7.36Hz、標準偏差は0.25Hz、Y軸方向は5.71~5.86Hzで平均5.78Hz、標準偏差は0.07Hz、上下方向は1.56~1.61Hzで平均1.57Hz、標準偏差は0.02Hzで明確な卓越振動数を持つ。“2階/1階”の X 軸方向は7.42~7.62Hzで平均7.50Hz、標準偏差は0.09Hz、Y軸方向は5.71~5.91Hzで平均5.86Hz、標準偏差は0.08Hzで明確な卓越振動数を持つ。“1階/地盤”の上下方向\*は大きな伝達関数を持ち、卓越するところをもつが、ばらつきが大きく評価は難しい。

図13 N 邸 卓越振動数一覧

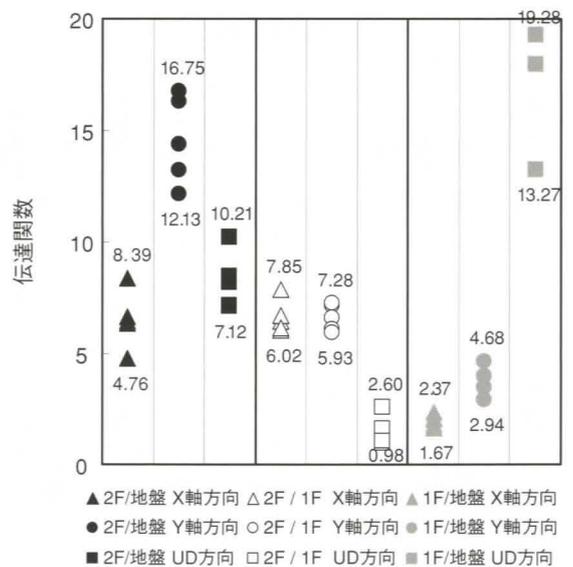
図14 N 邸 伝達関数一覧

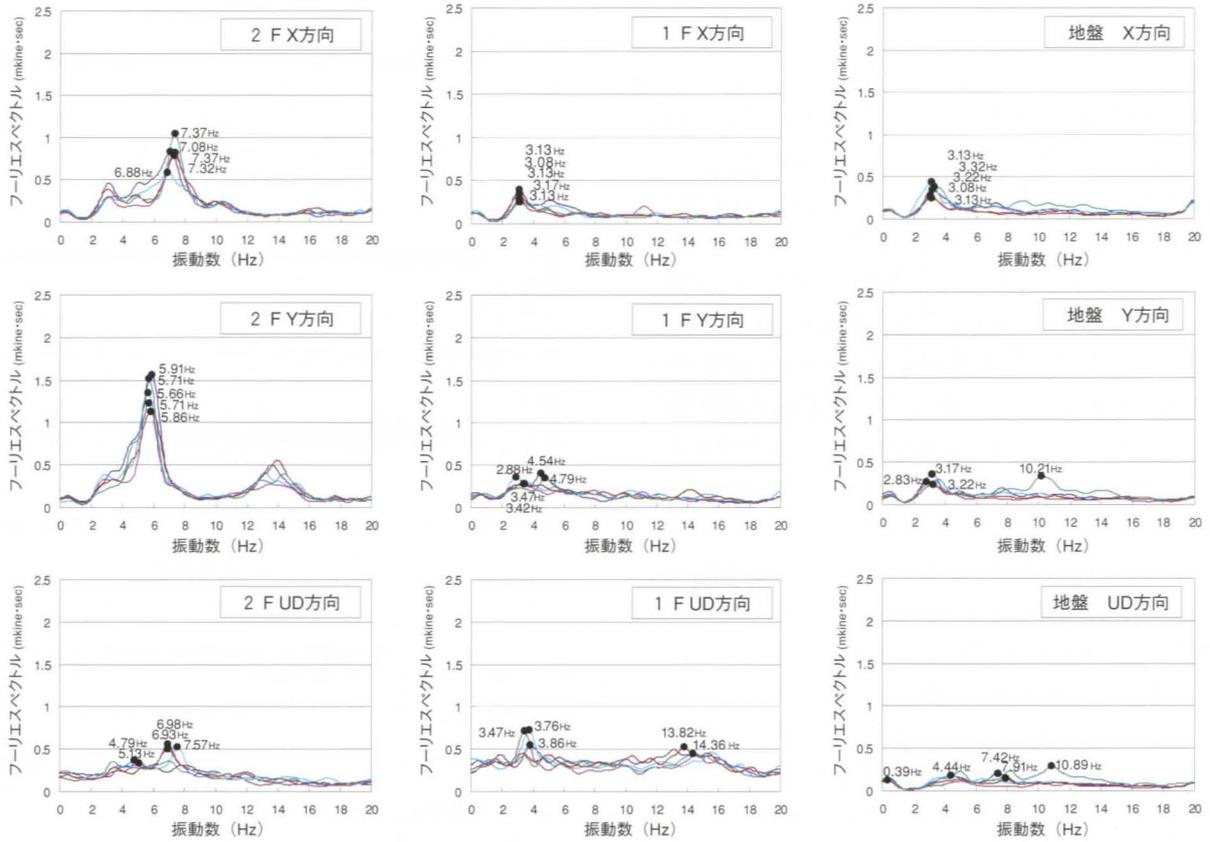
図11 N邸 フーリエスペクトル

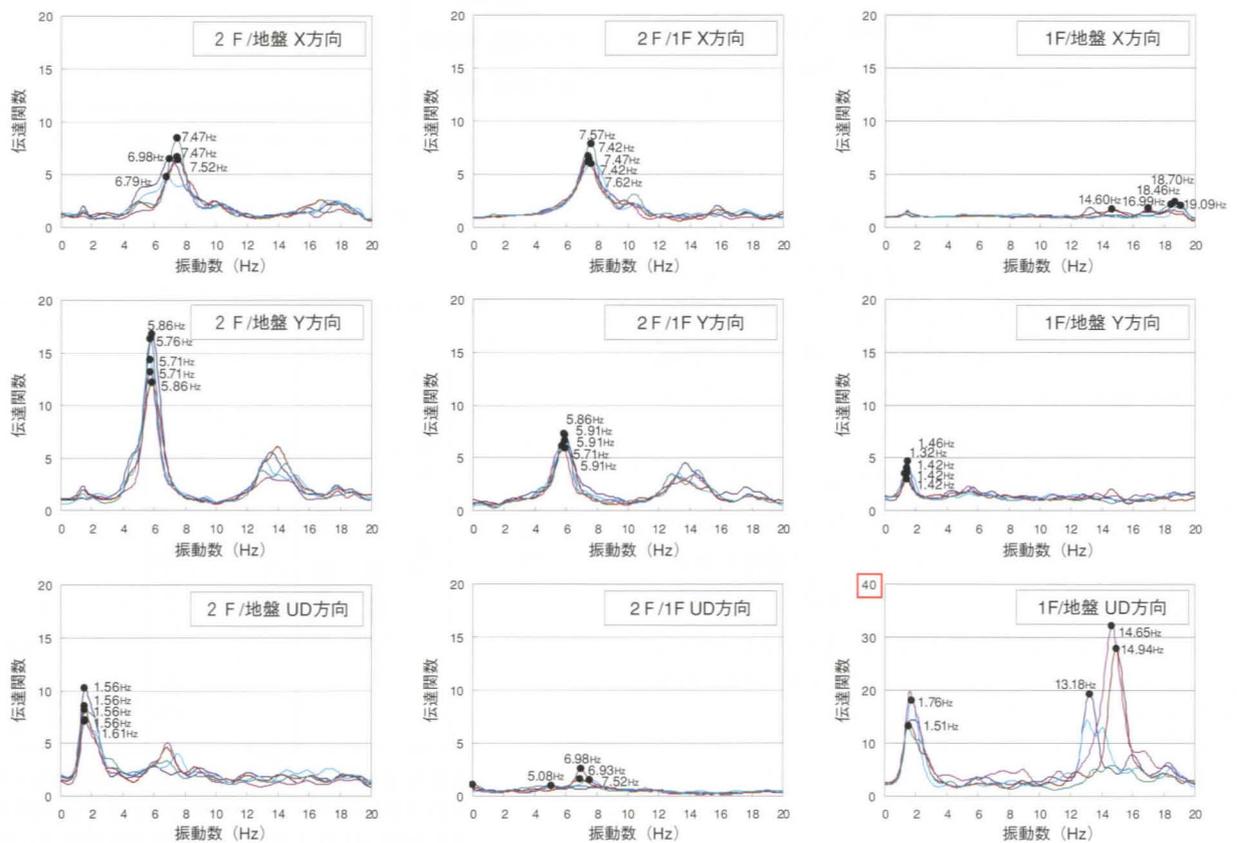
“2階/地盤”と“2階/1階”の伝達関数の値は異なるが卓越振動数はほぼ等しい。長手方向の X 軸方向が短手

図12 N邸 伝達関数

方向の Y 軸方向よりも 1.5Hz ほど高い振動数をもつ。

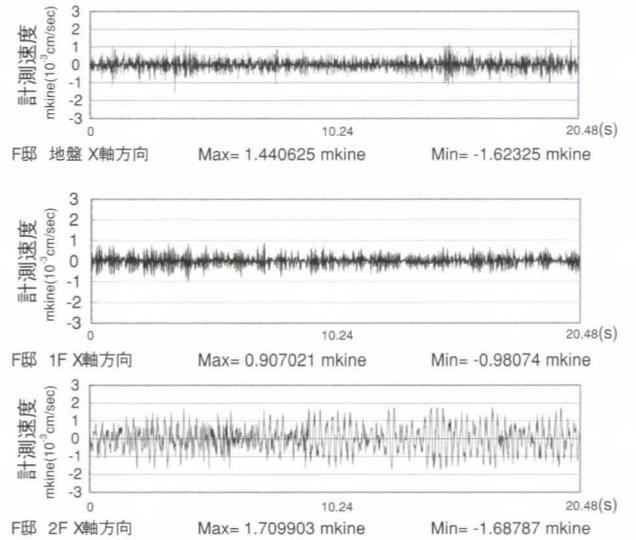
F 邸の微動計測により得られた速度波形の一例を図15に示す。速度波形を解析したフーリエスペクトルを図16に、伝達関数を図17に示す。フーリエスペクトルは2階の水平方向で大きく卓越することが確認出来る。しかし、2階上下方向については卓越するところは確認出来ない。1階、地盤については水平、上下とも大きく卓越するところは確認出来ない。特に1階 Y 軸方向ではスペクトルが出ていない。計測に不備があったと考えられる。現地で速度波形の確認だけでなく、スペクトルの確認をする必要がある。従って、Y 軸方向スペクトル、伝達関数\*については参考程度とする。

図15 F 邸 速度波形

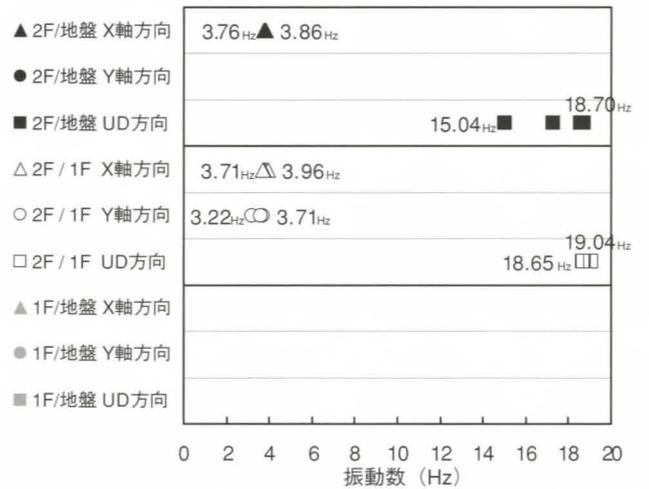
伝達関数が大きく卓越する振動数をまとめたものを図18にそのときの伝達関数をまとめたものを図19に示す。“2階/地盤”の X 軸方向は 3.76~3.86Hz で平均 3.83Hz、標準偏差は 0.04Hz、Y 軸方向は卓越するところが多くあり評価しにくい。上下方向は 15.04~18.70Hz で平均 17.66Hz、標準偏差は 1.58Hz で明確な卓越振動数を持つ。

“2階/1階”の X 軸方向は 3.71~3.96Hz で平均 3.81Hz、標準偏差は 0.10Hz、Y 軸方向（参考程度としたが）は 3.22~3.71Hz で平均 3.57Hz、標準偏差は 0.20Hz、上下方向は 18.65~19.04Hz で平均 18.80Hz、標準偏差は 0.21Hz で明確な卓越振動数を持つ。“1階/地盤”で大きく卓越するところは特にない。“2階/地盤”と“2階/1階”の X 軸方向の卓越振動数はほぼ等しい。

図18 F 邸 卓越振動数一覧

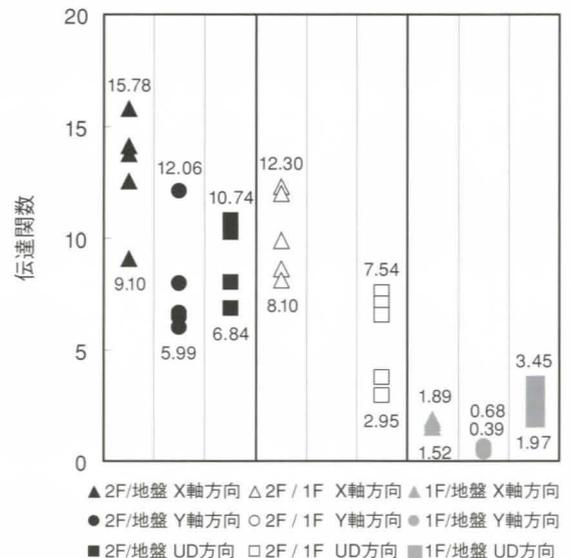
図19 F 邸 伝達関数一覧

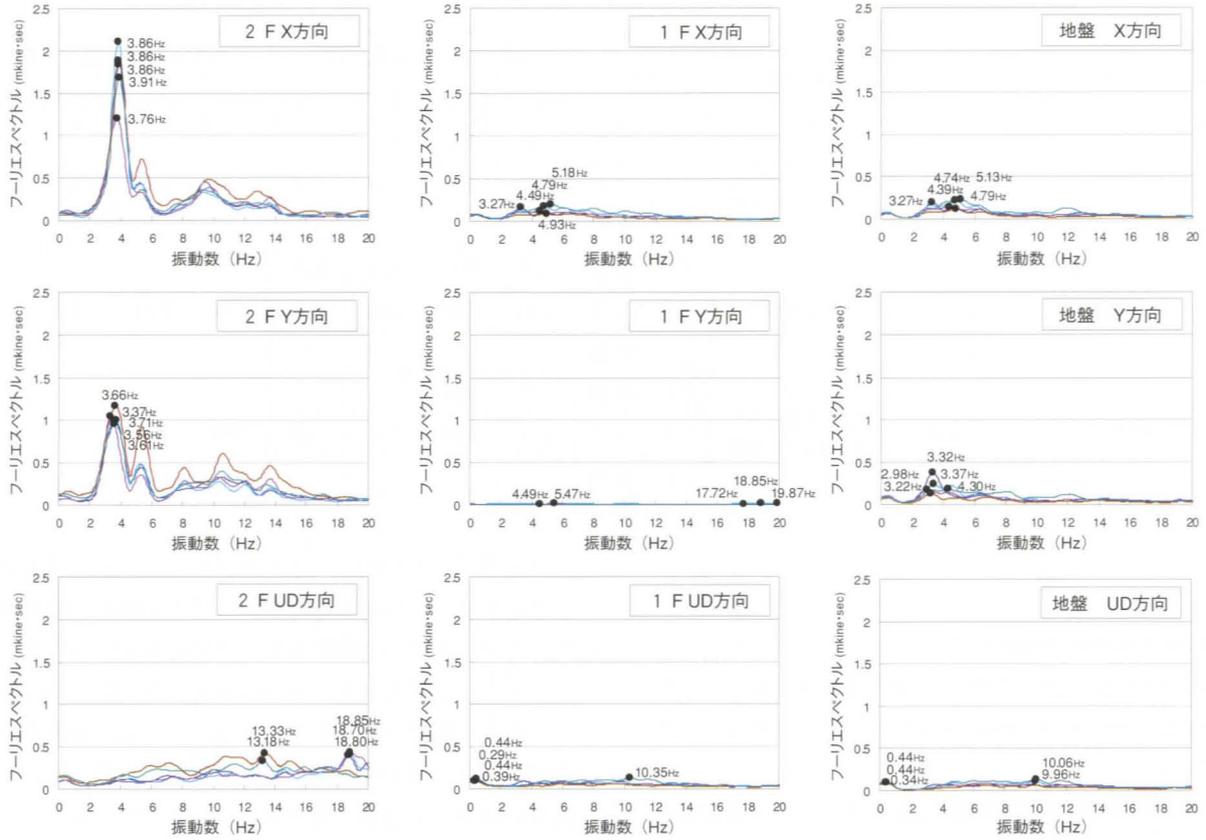
図16 F 邸 フーリエスペクトル

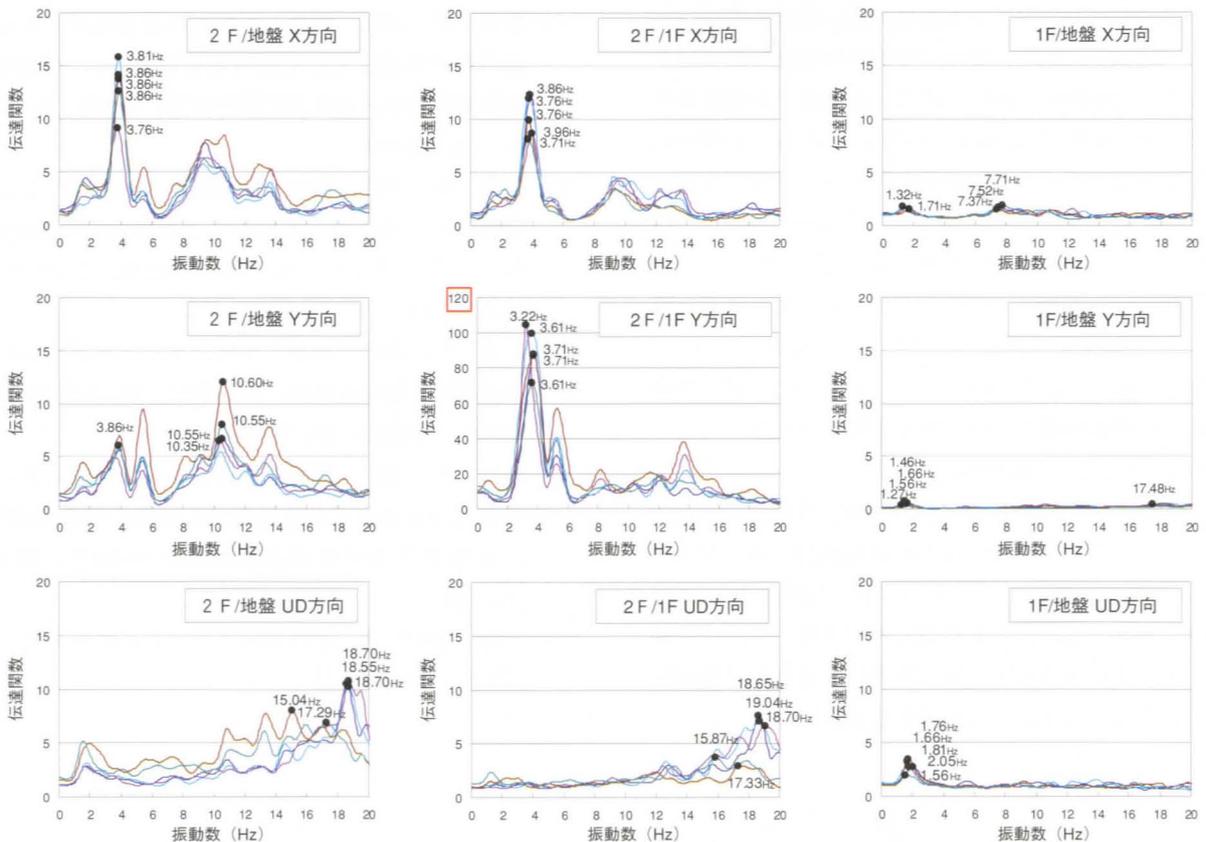
\*一部伝達関数の縦軸のスケールを変えている。

図17 F 邸 伝達関数
