地震被害分析のための 3D-GIS による盛土・切土地盤の区分評価

Assessment for classification of ground between fill and cut using 3-D GIS for earthquake damage analysis

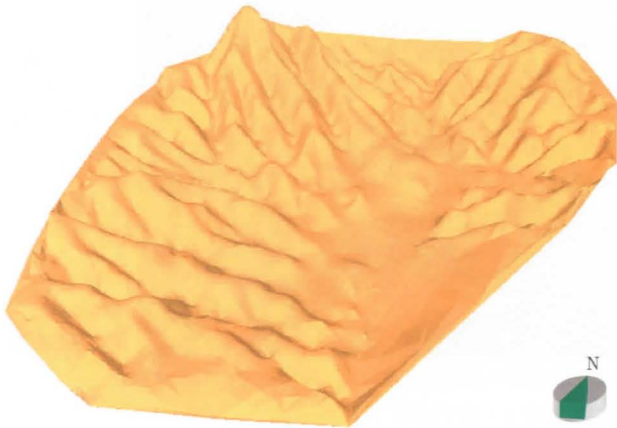
図1 造成前の己斐上地区

③ 図1・図2のように作成したTINで、造成前・造成後の地形図をそれぞれ3Dで表現した。ここでは高さを2～3倍に強調することで、凹凸が明確になっている。

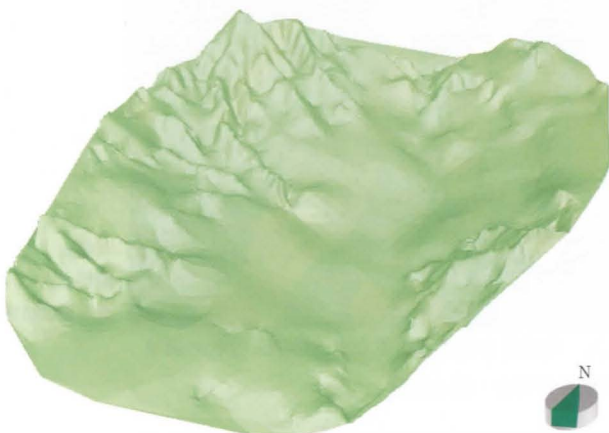
図2 造成後の己斐上地区
