平成13年芸予地震による丘陵造成地の木造住宅瓦屋根被害と 地盤の常時微動特性

岩井 哲*・浅野 照雄*

Roof-Tile Damage of Wooden Houses on Improved Hills Caused by the 2001 Geiyo Earthquake and Micro-Tremor Properties of the Ground

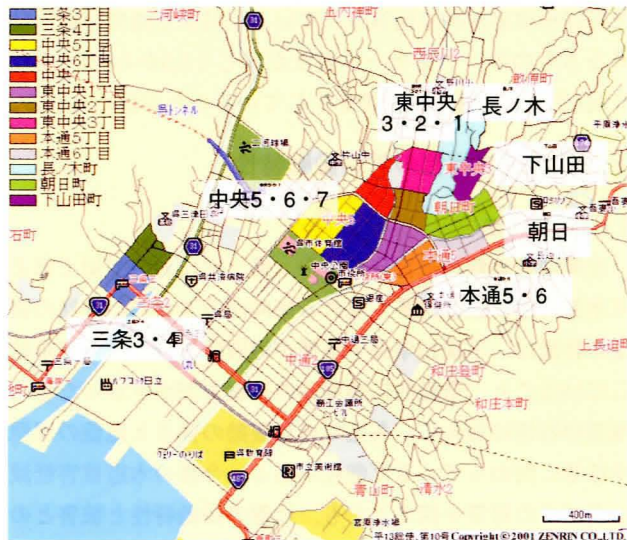
図4 アンケート調査した呉市の町丁目区分
((株)ゼンリン電子地図帳ⅡⅢにデータを記載)

呉市における防水シートの分布を図3に示す。屋根を青い防水シートで覆った家屋の分布は、呉市市街地（図4参照）西部の三条丘陵地、市街地中心部の中央5丁目, 朝日町からさらに市街地北部丘陵地、市街地東部の和庄登町, 和庄本町などであり、市街地周辺の丘陵地に瓦屋根被害が多かったことがわかる。

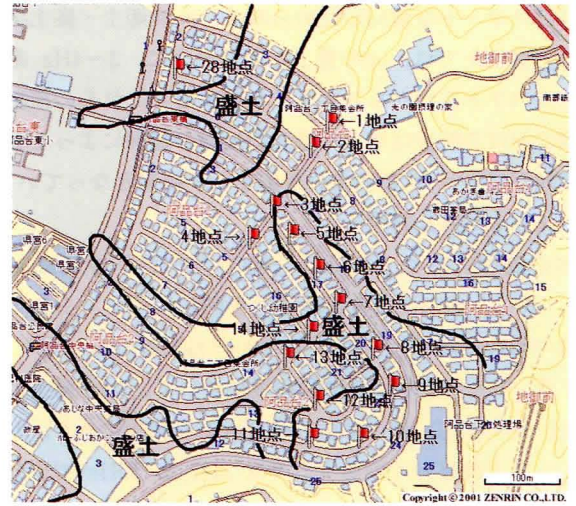
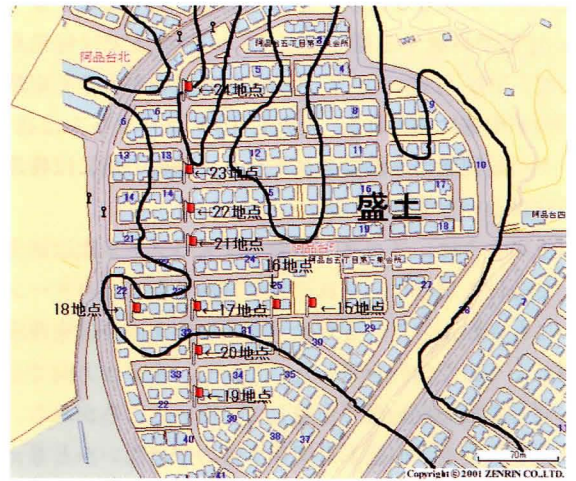
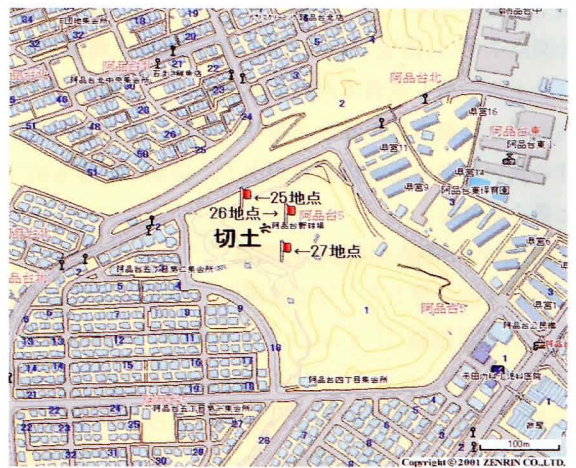
図11 阿品台における常時微動計測点
((株)ゼンリン電子地図帳Ⅲにデータを記載)

阿品台での常時微動計測は図11(a)~(c)に示すように28地点を選択して、切土・盛土の地盤の振動特性を調べた。常時微動計測は外部ノイズの少ない夜間に実施した。

計測点は(a)切土地盤7箇所、(b)切土・盛土境界付近の切土地盤2箇所、(c)切土・盛土境界付近の盛土地盤9箇所、(d)盛土地盤11箇所である。これらの水平・東西方向成分の速度記録のパワースペクトルをそれぞれ地盤の種別に対応させて図12に示す4つに分けた。凡例における“1v-EW”などの初めの数字は図11の微動計測地点名称を、“v”は速度記録であることを、“EW”は東西成分であることを示している(以下、図13, 14も同様である)。
